# MODENA: CATTEDRALE, TORRE CIVICA E PIAZZA GRANDE (1997)

## VERIFICA ED ATTUAZIONE DEL PIANO DI GESTIONE 2008 - 2009

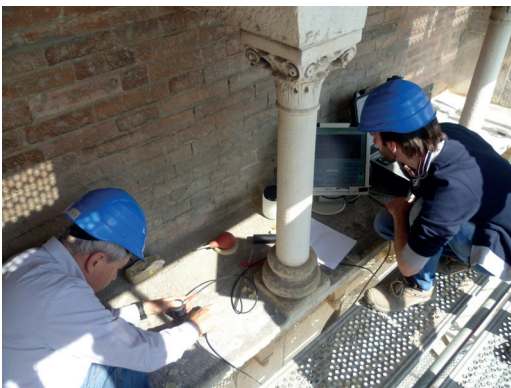
**Cattedrale. Indagini con ultrasuoni sulle lesioni delle loggette**

- analisi diagnostica delle murature e dei matronei della *Cattedrale*, condotta grazie ad una convenzione con il Dipartimento di Ingegneria Civile Meccanica e Ambientale dell'Università di Bologna e finalizzata alla conoscenza delle caratteristiche meccaniche dei paramenti lapidei e di fondazione;

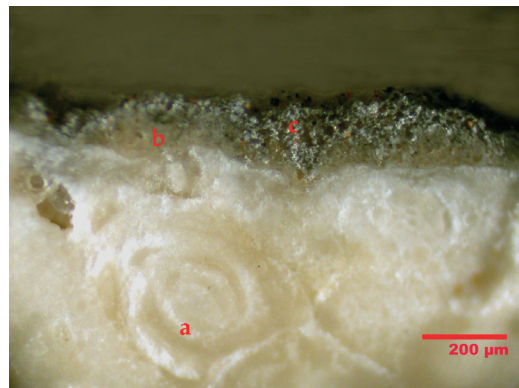
**Cattedrale, stratigrafia di una crosta nera. Indagine di laboratorio: (a) strato di materiale lapideo, (b) strato di crosta di colore grigio, (c) strato di crosta nera**

- analisi di laboratorio su campioni prelevati dal paramento lapideo della *Cattedrale* durante il restauro, per appurare il degrado e orientare la scelta dei metodi e dei prodotti da utilizzare;
